# **ANÁLISE DO ALARGAMENTO E REFORÇO DO VIADUTO SOBRE O RIO LEÇA INTEGRADO NA AUTO-ESTRADA A3 PORTO/VALENÇA**

**CHEILA GOMES CATOJA ANTÓNIO**

Dissertação submetida para satisfação parcial dos requisitos do grau de  
**MESTRE EM ENGENHARIA CIVIL — ESPECIALIZAÇÃO EM ESTRUTURAS**

JULHO DE 2014

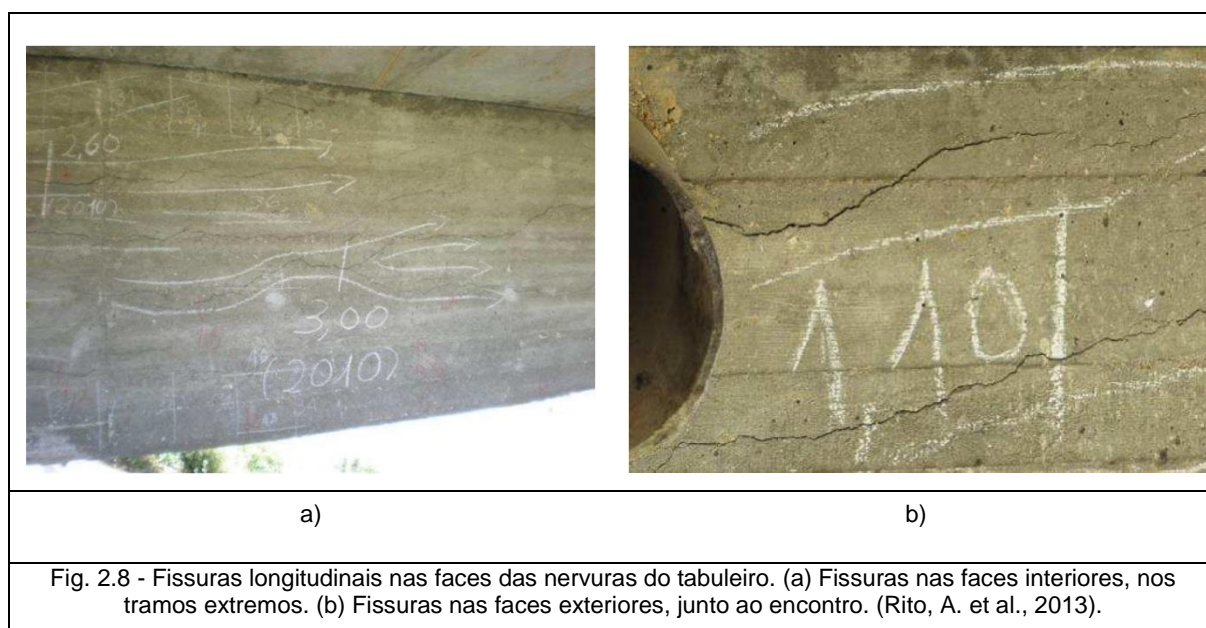
As nervuras apresentavam-se fortemente fissuradas, como se pode verificar na Fig. 2.8, nos tramos extremos abrangendo os apoios sobre os pilares e encontros, com real destaque nas suas faces laterais e faces inferiores no sector do lado Cidreira (Este).

Esta solução foi colocada nas zonas junto aos encontros e pilares, onde a fissuração longitudinal nas almas e na base das nervuras é mais expressiva, considerou-se assim conveniente reforçar transversalmente as nervuras com mantas de fibra de carbono, após refechamento das fendas existentes com resinas epóxi, por forma a evitar a propagação das fendas existentes e o aparecimento de novas anomalias na estrutura.

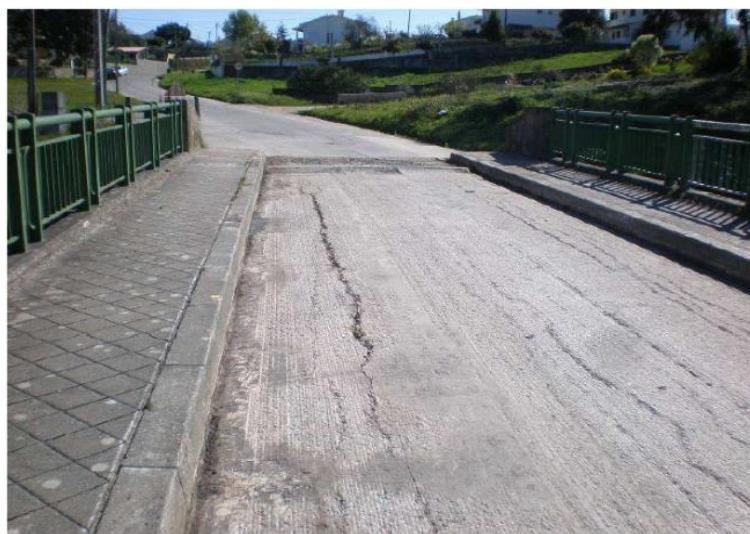
A laje do tabuleiro apresentava também fendilhação no sentido longitudinal (Fig. 2.9), com especial grau de degradação também nos tramos extremos, abrangendo os alinhamentos dos pilares e dos encontros, com profundidades conseguidas medir até 20 a 28 centímetros e aberturas máximas de 30 milímetros. Estas constatações foram obtidas com recurso a carotagem, após fresagem.

Fig. 2.9 – Fissuras longitudinais na plataforma do tabuleiro (Rito, A. et al., 2013).

Assim o projetista perspetivou a melhoria da capacidade resistente do tabuleiro através da introdução de barras de pré-esforço e de mantas e laminados de fibras de carbono, nas zonas inferiores e superiores do tabuleiro, na direção transversal. No entanto, as anomalias e efeitos registados na obra em estudo, devem-se essencialmente a cargas permanentes, pelo que, o efeito da introdução das mantas e laminados irá incidir essencialmente no possível aparecimento de novas fendas, não conseguindo, devido ao seu estado passivo inicial, eliminar as fissuras existentes. Por conseguinte existe a necessidade de introdução, sempre que a geometria das secções do tabuleiro o permita, de barras de pré-esforço transversal ativo nas zonas onde se registam as maiores fendas longitudinais.

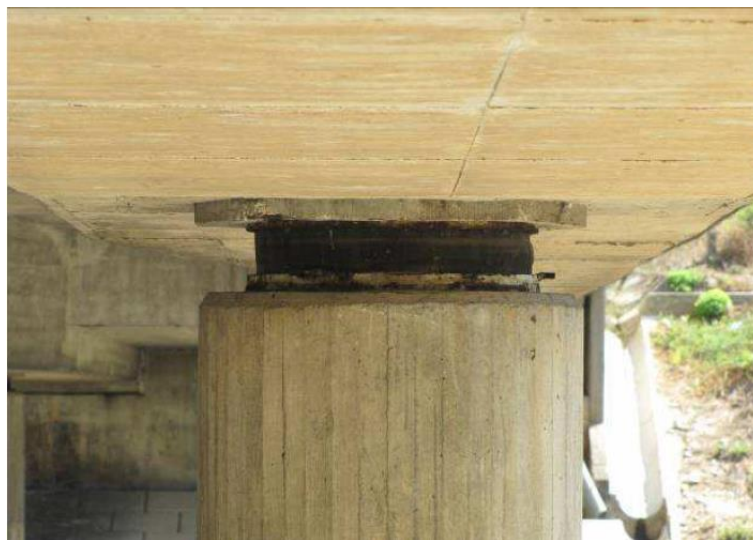
Quanto aos apoios sobre os pilares (em bloco circular de neoprene Fig. 2.10), verifica-se que os 4 apoios apresentavam desníveis em cada um dos blocos entre 4mm e 6 mm, com barrigamento da geometria nas zonas mais comprimidas.

Fig. 2.10 – Aparelhos de apoio apresentando rotação significativa para o exterior e degradação das chapas superiores e inferiores. (Relatório de inspeção e ensaios do ISQ, 2012).

Os aparelhos de apoio existentes nos pilares, em neoprene cintado, apresentam-se bastante deformados devido à rotação do tabuleiro nos tramos extremos. As suas chapas encontram-se bastante corroídas. De modo a corrigir as deformações e rotações existentes, todos os aparelhos de apoio dos pilares e encontros foram substituídos.

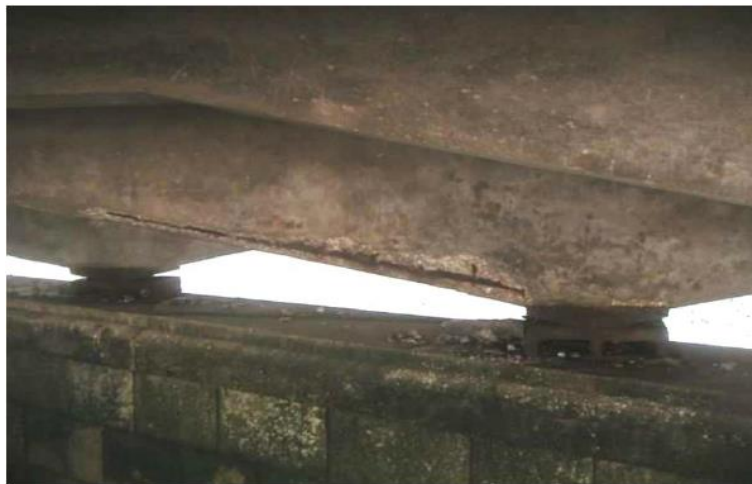
As longarinas apresentavam o reboco muito fissurado e algumas zonas com destacamento do betão. O betão, da face inferior do tabuleiro, lajes e vigas, apresentava algumas fendas, manchas de humidade

delaminação e corrosão intensiva das armaduras sendo que as zonas mais gravosas estavam localizadas nas longarinas, na face inferior, no vão junto ao pilar do lado de Lisboa. (Fig. 2.31)

As fendas existentes nas longarinas atingiam valores de 0.2 a 0.35 mm, sendo principalmente fendas verticais, ou seja de flexão.

Fig. 2.31 – Delaminação do betão e corrosão das armaduras (Carvalho, 2012).

- Conectar às vigas barras de pré-esforço da Fig. 2.33, através de ancoragens em chapa de aço na zona dos apoios. Este pré-esforço exterior consistia em duas barras de pré-esforço de diâmetro  $\varnothing 50$ , para comprimir a fibra superior em cada vida, nos apoios sobre os pilares, ou seja, na zona de momentos negativos.
- Colar chapas de aço, como se ilustra na Fig. 2.34, nos vãos entre pilares e entre pilares e encontros, aumentando assim a capacidade resistente a momentos positivos.

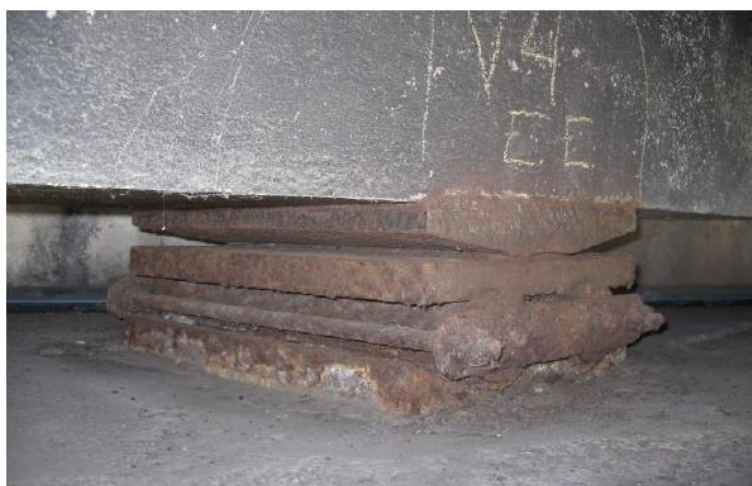
Tal como visualizado na fotografia da Fig. 2.32, os aparelhos de apoio apresentavam-se inoperacionais, mostrando corrosão intensiva devida à exposição a um ambiente marítimo, sendo substituídos por novos aparelhos de apoio com características menos susceptíveis à ação do meio ambiente.

Fig. 2.32 – Aparelho de apoio com sinais de corrosão avançada (Carvalho, 2012).

- Substituição dos aparelhos de apoio deteriorados por outros, do tipo panela, menos susceptíveis à ação do meio ambiente. (Fig. 2.35)
- Introdução de juntas de dilatação, estanques, na ligação do tabuleiro aos encontros de modo a minimizar futuras infiltrações para a viga de estribo.
- Reparação localizada do tabuleiro de betão armado, nas zonas com armadura à vista e com corrosão.
- Reparação localizada das vigas de estribo, dos encontros e pilares, nas zonas com armadura à vista e com corrosão.
- Destaque do reboco existente nas vigas e lajes, que se encontrava solto e execução de um novo reboco.
- Reparação das cornijas e das guardas de segurança para peões existentes nas zonas em destacamento de betão.
- Reparação das canalizações e das fixações dos dispositivos de passagem de serviços existentes.

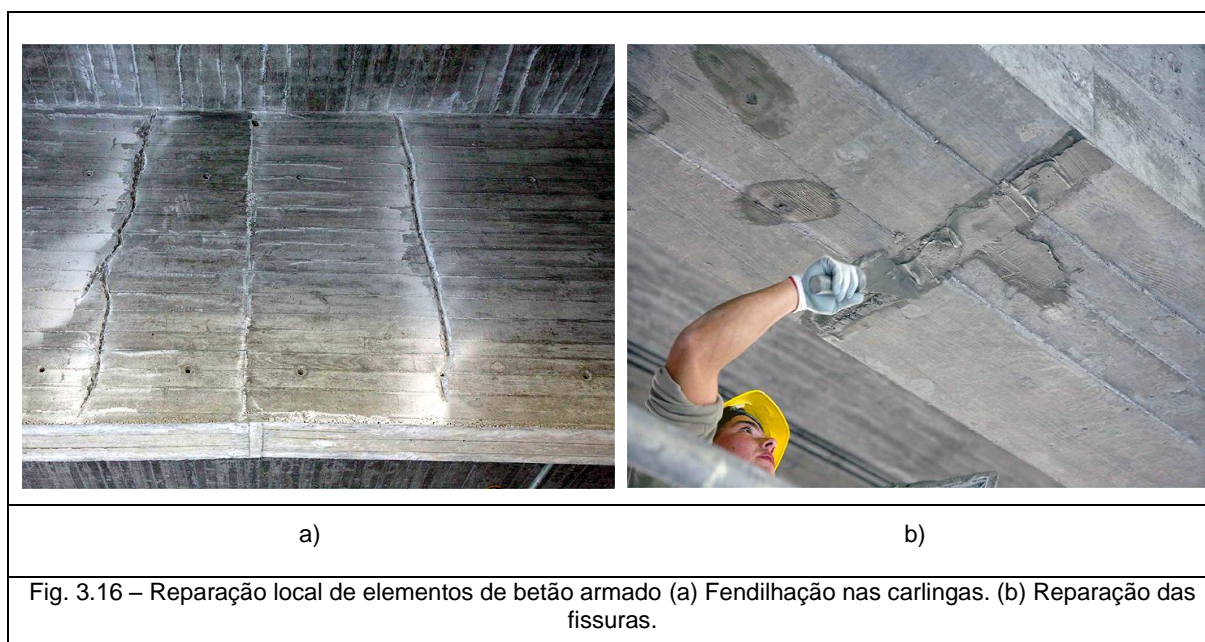
Na Fig. 3.16 vê-se na imagem esquerda algumas das fendas e na imagem direita a reparação das fissuras.

Existem várias técnicas de reparação de fissuras, mas a injeção de fissuras é a técnica mais utilizada e foi a adotada na reparação deste viaduto. Consiste na selagem ou colagem das faces, de um elemento estrutural, separadas pelas fendas. No caso de selagem são utilizados materiais de enchimento com elevada plasticidade, com boa deformabilidade e elevadas propriedades de impermeabilização para prevenir a penetração de água ou outros factores como os cloretos e o CO<sub>2</sub>. Relativamente à colagem, os materiais de enchimento devem ter uma elevada resistência e capacidade de colagem ao betão. As fissuras com aberturas na ordem dos 0,1 a 0,6 mm podem ser facilmente preenchidas com resinas epóxi de variadas viscosidades. Fendas com aberturas superiores a 6,0 mm podem ser preenchidas com grouts cimentícios ou epóxi (Carvalho, 2012).

Para as situações em que a abertura das fissuras era superior ou igual a 0.4 mm procedeu-se à selagem e injeção das fendas. A selagem e injeção destas fendas envolveram as seguintes atividades:
